DE SOLEX 40 PII-4 IS EEN FANTASTISCHE CARBURATEUR, MITS DEZE WERKT...

912 Resto Strip™

Split shaft Solex restauratie, keep it original!

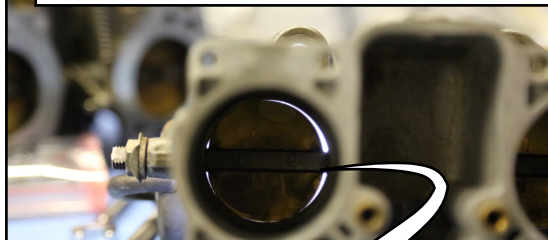
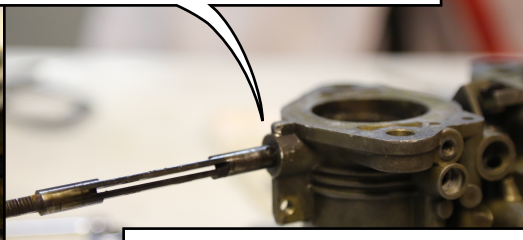
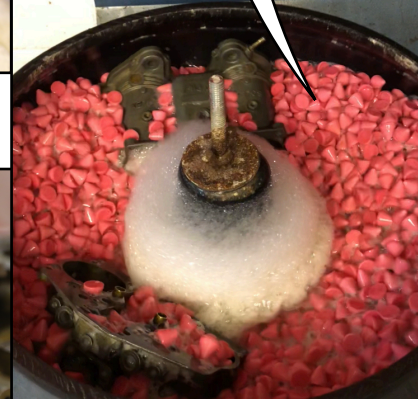
DE STALEN AS DIE DRAAIT IN DE ZACHTERE ALUMINIUM BEHUIZING ZORGT ER NIET ALLEEN VOOR DAT DE AS-LAGERING IN DE BEHUIZING SLIJT, MAAR OOK DAT DE GASKLEPPEN VERVOLGENS IN DE BORING VAN DE CARBURATEUR SLAAN. DE ENIGE OPLOSSING IS OM DE BORING TOT EEN OVERMAAT UIT TE KOTTEREN EN OVERMAATSE GASKLEPPEN TE PLAATSEN.

VOORBEELD VAN LUCHTLEKKAGE LANGS DE KLEPPEN DOOR SLIJTAGE. DEZE KLEPPEN STAAN VOLLEDIG GESLOTEN!

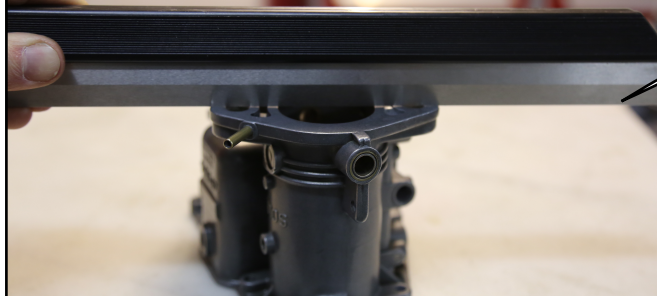
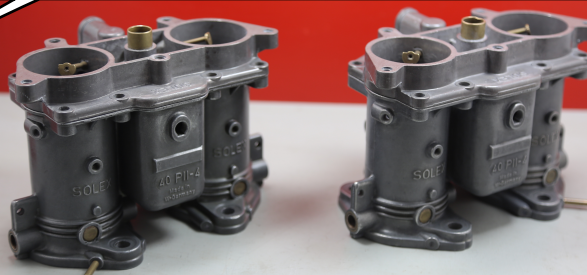
DE PASVLAKKEN VAN HET DEKSEL EN DE VOET VAN DE SOLEX ZIJN MEESTAL KROMGETROKKEN DOOR HET TE HARD AANDRAAIEN, DIT IS GOED TE ZIEN MET EEN HAARLINIAAL. BIJ DE VOET SCHEELT DIT WEL 0,5MM. UITERAARD ZULLEN DEZE PASVLAKKEN WEER GEVLAKT WORDEN ZODAT ZE BENZINE EN LUCHT DICT ZIJN.

HET DEKSEL, DE BOVENKANT VAN DE CARBURATEUR EN DE VOET WORDEN GEVLAKT OP EEN PLAAT MET SCHLIJPPAPIER KORREL 300. OM HET MOOI TE MAKEN KUN JE HET DAARNA NOG NALOPEN MET VOLGENDE STAPPEN VAN KORREL 500-1000. DIT VOORKOMT DAT DE CARBURATEUR GAAT ZWETEN TUSSEN HET DEKSEL EN HET HUIS.

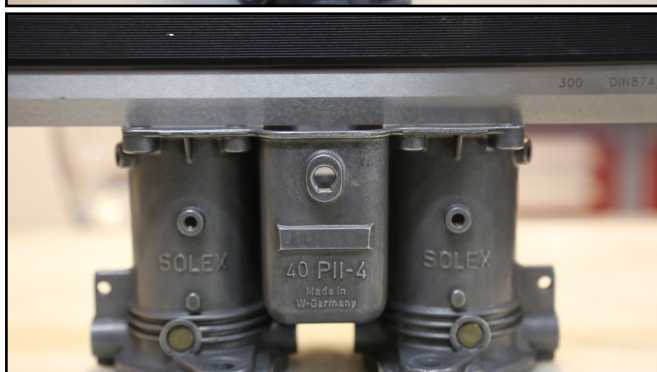
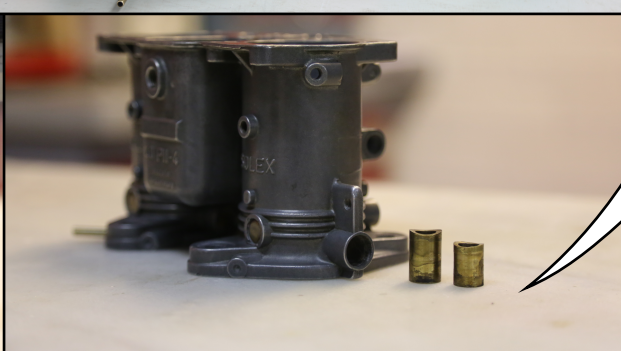
VORIGE SLEUTELAARS HADDEN AL BRONZE BUSSEN AANGEBRACHT IN DE BEHUIZING. DEZE WAREN HELAAS OOK VERSLETEN. NIEUWE BUSSEN ZULLEN GEDRAAID WORDEN MET EEN SPELING VAN 0,035MM TUSSEN DE BUS EN DE AS VOOR 'EINEN LEICHTEN SATTENGANG'.

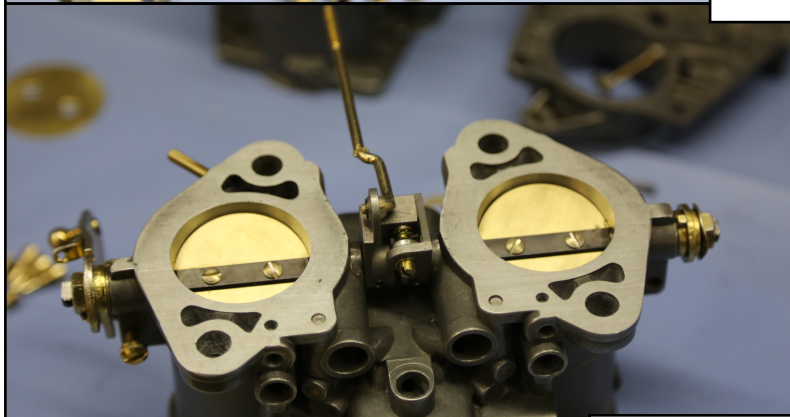
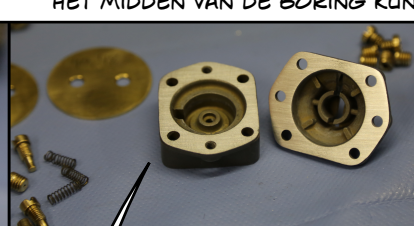
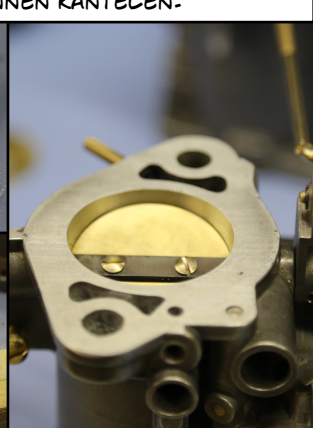
ALLE SPROEIJERS WORDEN NAGEMETEN EN GEREINIGD. DE HARDWARE WERD ORIGINEEL GEEL VERZINKT. DE STELBLOKJES TUSSEN DE ASSEN WORDEN VERNIEUWD. DEZE ZIJN VAAK KROM EN VERSLETEN. DE GASKLEPASSES WORDEN UITGESHIMD ZODAT DE KLEPJES PRECIJS IN HET MIDDEN VAN DE BORING KUNNEN KANTELEN.

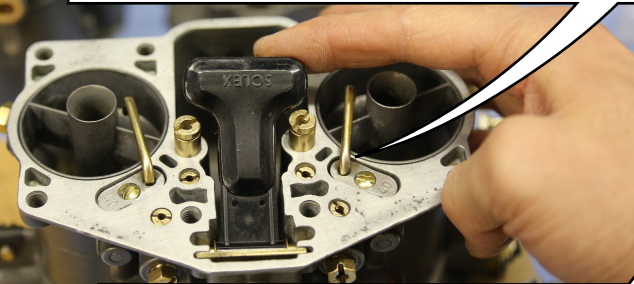
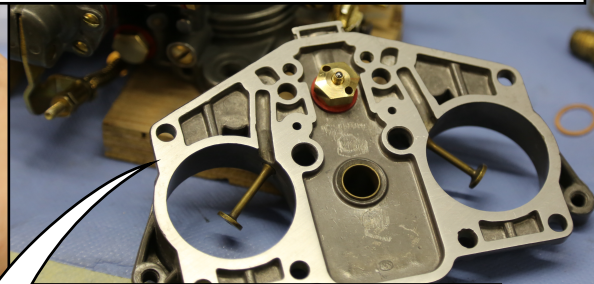
DE INSPIJT-NOZZLES VOOR DE ACCELERATIEPOMP MOETEN ZO AFGESTELD STAAN DAT DEZE DE BENZINE DIRECT NAAR BENEDEN SPUITEN ZONDER EERST DE BINNENWAND OF GASKLEPAS TE RAKEN. DIT VOORKOMT FLAT-SPOTS TIJDENS DE ACCELERATIE. DEZE NOZZLES KUN JE LICHT BUIGEN OF VERDRAAIEN ZODAT ZE OP DE JUISTE PLEK BENZINE INSPIJTEN.
