DE SOLEX 40 PII-4 IS EEN FANTASTISCHE CARBURATEUR, MITS DEZE WERKT...

912 Resto Strip™

Split shaft Solex restauratie, keep it original!

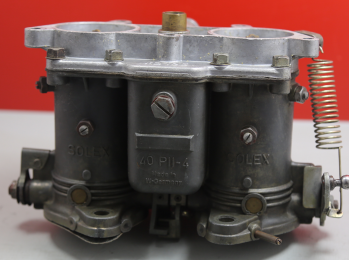
DE SPLIT SHAFT SOLEX DIE WERD GEBRUIKT OP DE LATERE 912'S (69') MAAKT HET MOGELIJK OM DE GASKLEPPEN INDIVIDUEEL AF TE STELLEN DOOR MIDDEL VAN EEN STELBLOKJE TUSSEN DE ASSEN. HIERDOOR KUN JE PRECIJS REGELEN HOEVEEL LUCHT IEDERE KLEP DOORLAAT BIJ STATIONAIR TOERENTAL.

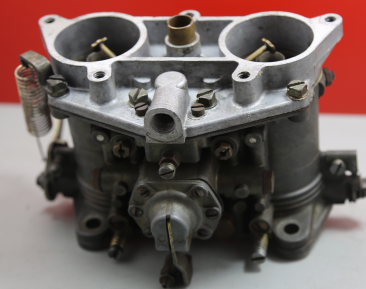
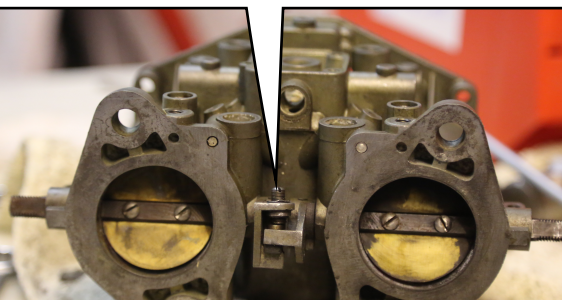
DE STALEN AS DIE DRAAIT IN DE ZACHTERE ALUMINIUM BEHUIZING ZORGT ER NIET ALLEEN VOOR DAT DE AS-LAGERING IN DE BEHUIZING SLIJT, MAAR OOK DAT DE GASKLEPPEN VERVOLGENS IN DE BORING VAN DE CARBURATEUR SLAAN. DE ENIGE OPLOSSING IS OM DE BORING TOT EEN OVERMAAT UIT TE KOTTEREN EN OVERMAATSE GASKLEPPEN TE PLAATSEN.

NA DEMONTAGE WORDEN DE CARBURATEURS ULTRASOON GEREINIGD EN GETUMBELD IN KERAMISCHE MEDIA.

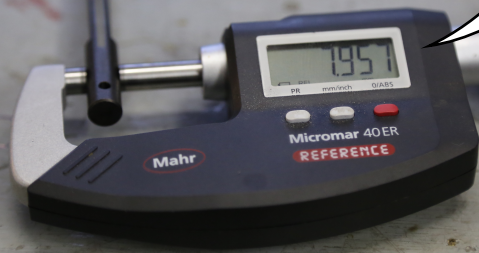
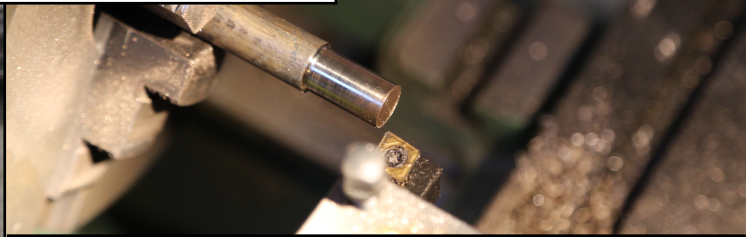
DE NIEUWE ASSEN DIE IK BESTELD HAD HADDEN EEN DIAMETER VAN 7,957MM. EEN DIAMETER VAN 8MM WAS MAKKELIJKER GEWEEST IN VERBAND MET DE BUSSEN DIE GEDRAID MOETEN WORDEN. DAN MAAR IETS MEER MOEITE DOEN OP DE DRAAIBANK ;-)

NIEUWE BUSSEN WORDEN GEDRAID VAN BRONZEN RONDSTAF. VOOR DE BUITENDIAMETER WAS IK AFHANKELIJK VAN DE MAAT DIE DE VORIGE SLEUTELAAR HAD AANGEHOUDEN. DE BINNENDIAMETER IS GERUIMD MET EEN RUIMER VAN 7,96MM.

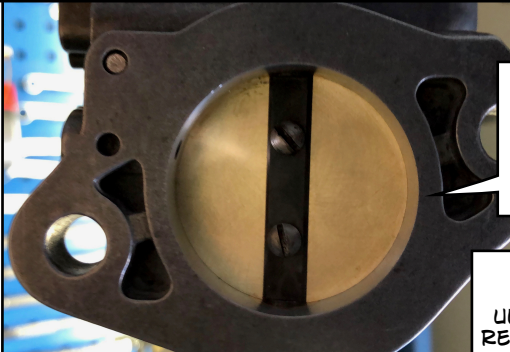
KLEPPEN WORDEN GEDRAAID VAN MESSING ONDER EEN HOEK VAN 8 GRADEN. DE SPELING TUSSEN DE KLEP EN DE BORING BEDRAAGT 0,02MM. ALS DE KLEPPEN IN HET HUIS GEMONTEERD ZITTEN, DAN KUN JE MET EEN LAMP KIJKEN HOEVEEL LICHT ER LANGS DE KLEP DOORGELATEN WORDT ALS DE GASKLEPPEN VOLLEDIG GESLOTEN ZIJN. GEEN LICHT BETEKENT OOK GEEN LICHT DIE LANGS DE KLEP KAN ONTSNAPPEN.

ZIE JIJ LICHT LANGS DE KLEP KOMEN?

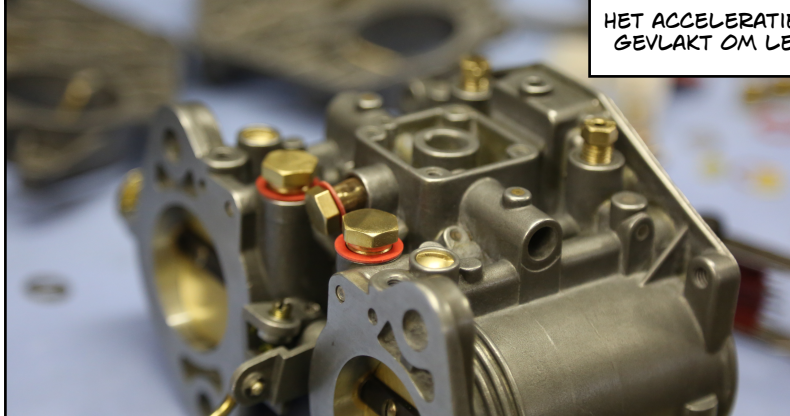
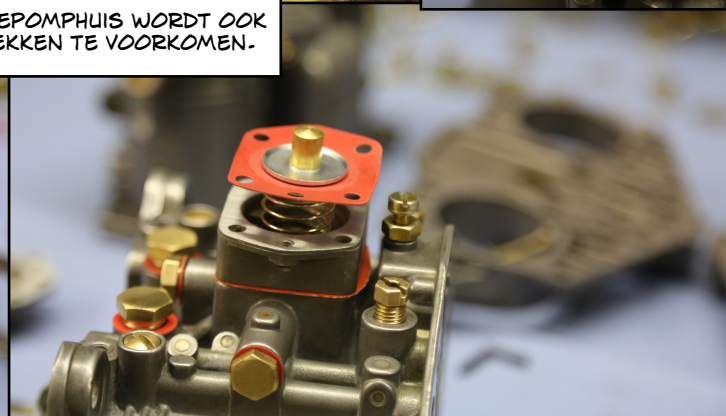
DE INSPIJT-NOZZLES VOOR DE ACCELERATIEPOMP MOETEN ZO AFGESTELD STAAN DAT DEZE DE BENZINE DIRECT NAAR BENEDEN SPUITEN ZONDER EERST DE BINNENWAND OF GASKLEPAS TE RAKEN. DIT VOORKOMT FLAT-SPOTS TIJDENS DE ACCELERATIE. DEZE NOZZLES KUN JE LICHT BUIGEN OF VERDRAAIEN ZODAT ZE OP DE JUISTE PLEK BENZINE INSPIJTEN.

HET ACCELERATIEPOMPHUIS WORDT OOK GEVLAKT OM LEKKEN TE VOORKOMEN.

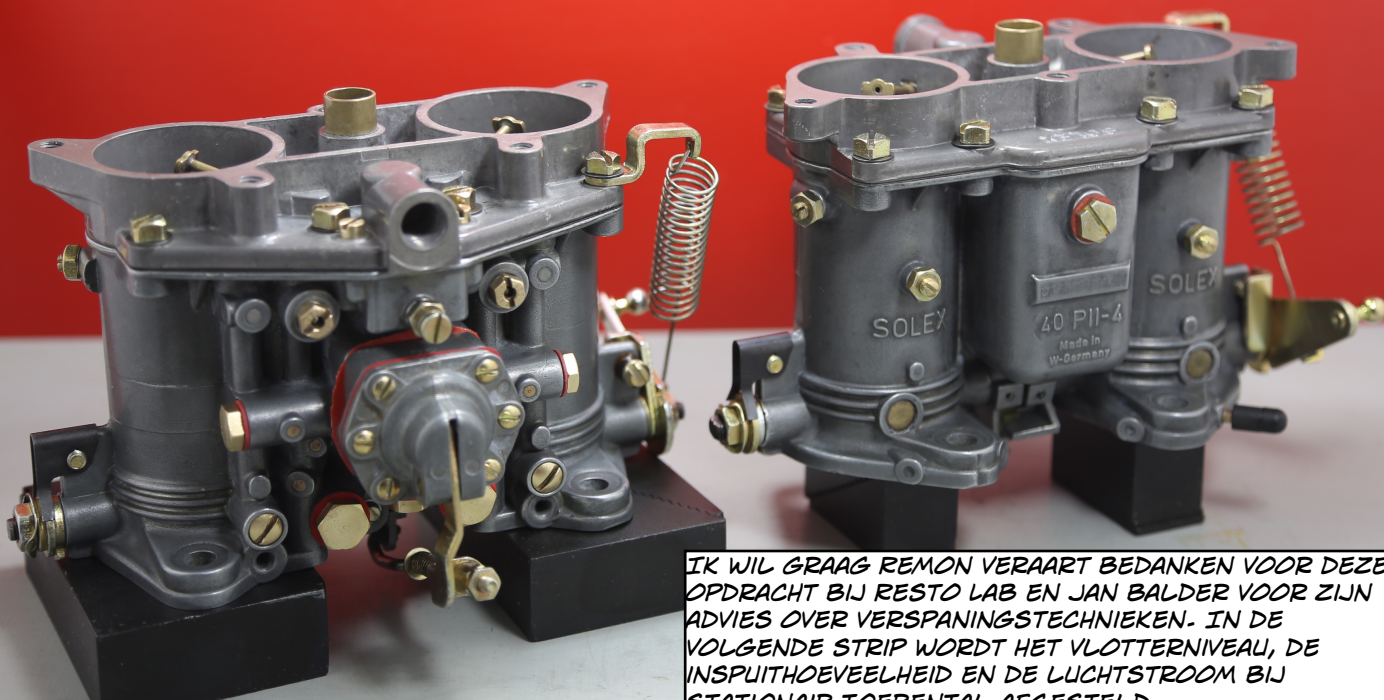
AAN DE HAND VAN DE STATIONAIRSCHROEF KUN JE DE KLEPPEN VERDER OPEN OF DICT ZETTEN OM HET STATIONAIRE TOERENTAL TE VERHOGEN OF TE VERLAGEN. DE KLEPPEN MOGEN NOOIT HELEMAAL DICT STAAN ANDERS SLAAN ZE IN DE WAND VAN DE BORING. DIT ZOU WEL GEBEUREN WANNEER DE ASSEN EN KLEPPEN VERSLETEN ZIJN, ZE LATEN DAN ZOVEEL LICHT DOOR DAT JE ZELFS MET VOLLEDIG GESLOTEN KLEPPEN GEEN JUIST STATIONAIR TOERENTAL MEER KAN AFSTELLEN.
